Nieuwsbrief 62 van de TC Hoogkade

Amsterdam, 3 maart 2012

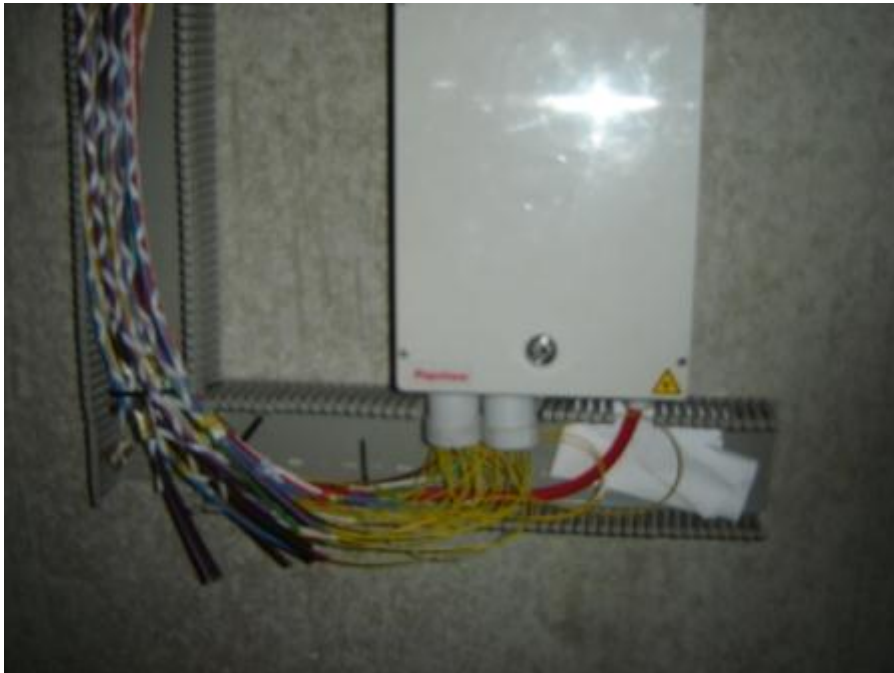
De woningen in ons gebouw zijn aangesloten op het glasvezelnetwerk van Glashart. De vezels komen samen in een soort centrale. In die centrale, zie de foto, is het een complete puinhoop. De vezels hangen los en de dekplaten liggen op de grond. Het is een wonder dat we in de woningen nog TV en Internet hebben. Glashart reageert niet op onze signalen om de vezels netjes af te werken.

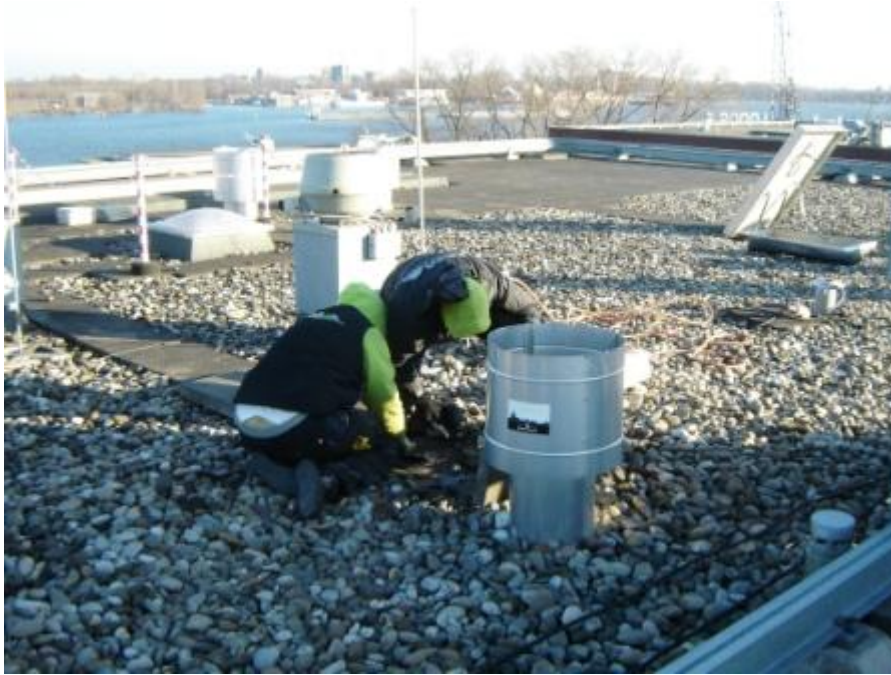
De bewoners van 43, 27 en 7 hadden vlak voor de kerst een forse lekkage, waarvan een verzakte standleiding vermoedelijk de oorzaak was.

Met het onderzoek is geconstateerd dat de afvoer in de 90 graden bocht onder het dak, tussen horizontaal en verticaal, is gebroken.

Blijkbaar is er toch weer een behoorlijke kracht door verzakking werkzaam op de afvoer, waardoor de bocht inclusief coating, niet sterk genoeg was om deze kracht te weerstaan.

Dit komt met name omdat het hier een bocht betreft.

ID&M/Gebro is gevraagd om met een alternatieve oplossing te komen door een nieuw plakstuk met een flexibele slang van drie meter lengte in de bestaande afvoer te maken.

Vanaf het bestaande plakstuk (dakdoorvoer) zit de breuk op ongeveer 80 cm, dus de breuk wordt overbrugd door de flexibele slang van drie meter.

De slang is op 2 februari geplaatst.

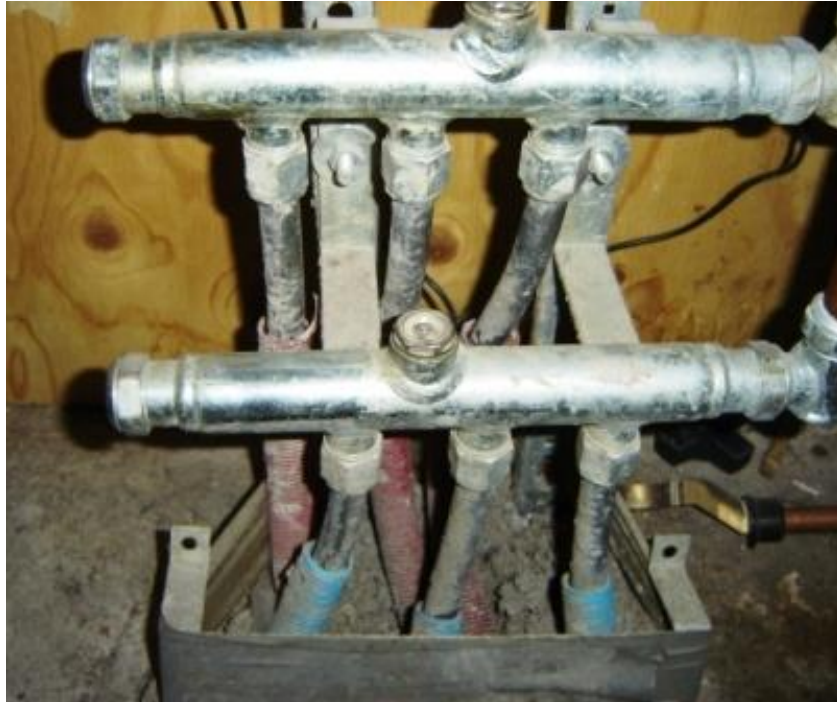
In december 2011 in hal 3 en ook begin januari van dit jaar in hal 6 was er weer een lekkage veroorzaakt door een lek in een waterbuis in de meterkast. Bij een dergelijke lekkage loopt het water naar beneden van verdieping naar verdieping en veroorzaakt veel schade.

De oorzaak is krimp van de kunststofleidingen, waardoor haarscheurtjes ontstaan.

De buisjes die de vloer ingaan zijn de boosdoener, het is verstandig om regelmatig te voelen of de buisjes vochtig zijn.

Een oplossing voor het probleem is volgens De Lairesse het loskoppelen van alle leidingen en er verlengstukjes tussen te zetten. Hierdoor wordt de spanning van de leidingen gehaald en kunnen er ook geen lekkages meer ontstaan.

Zo ja, dan de watertoevoer afsluiten en een loodgieter waarschuwen om wateroverlast met vaak enorme schade te voorkomen.

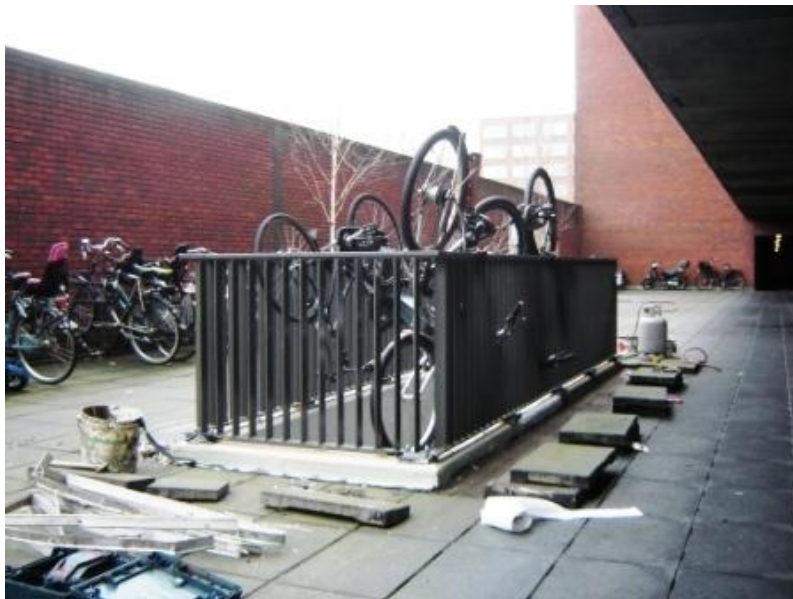
Ook op 14 februari is de bitumenlaag van het dak rondom de trap op het voorplein gerepareerd, omdat er een lekkage in de bergingen eronder was.

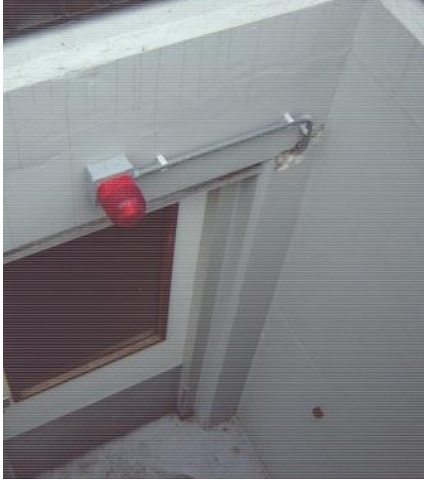
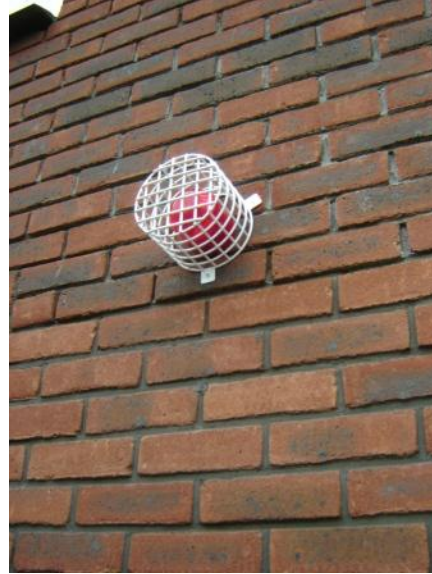
Maandag 9 januari is begonnen met de aanleg van de brandbeveiliging in de garage. De eerste drie weken zijn de leidingen aangelegd en zijn de sensoren geplaatst.

De sensoren zijn rook en temperatuurmelders, die hun informatie doorgeven aan een centrale, die eerdaags in de meterkast wordt geplaatst.

Ook zijn er buiten op het gebouw afschuwelijk lelijke alarmlampen geplaatst, die het aanzicht van het gebouw geen goed doen.
